Raportti 4.9.2020

Kohde: Kieringin Vesiosuuskunnan juomavesikaivo

Kunnostus ja huolto toteutuivat suunnitelman mukaisesti 2.9.2020

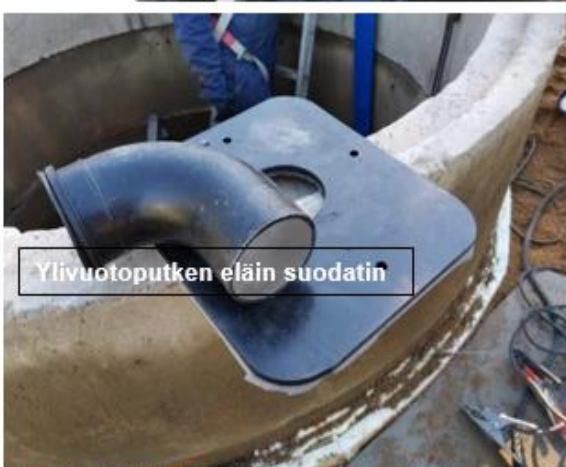
Ylivuotoputken eläin suodatin
